⑫ 公開実用新案公報 (U)

昭59—22376

⑤ バルブ用部品

1. 3～6mmの長尺カーボンと、0.5～1mmの短尺カーボンと、0.1mm以下のパウダーカーボンとからなるカーボン群を樹脂に混入して形成してなるバルブ用部品。

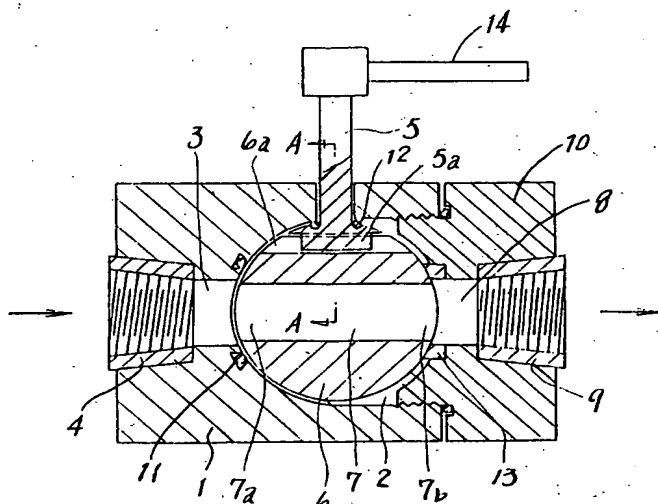
第1図

第1図、第2図はバルブの一般例を示し、第1図は縦断正面図、第2図は第1図のA-A断面図、第3図は本考案の一実施例を示す要部拡大図である。

第1図、第2図にバルブの一例が示されている。すなわち弁ケーシング(1)は、左右方向に半球状をなす凹部(2)と、この凹部(2)に貫通する流体流入孔(3)とを有し、流体流入孔(3)の外部開口には金属製の管用テーパ雌ねじ(4)が固着されている。前記凹部(2)には、弁ケーシング壁を上下方向に貫通する回転軸(5)と、この回転軸(5)と一体回転可能なボール(6)とが嵌入されている。すなわち、回転軸(5)の下端に設けられた突起(5a)がボール(6)の上端に設けられた案内溝(6a)に嵌入され、以って回転軸(5)

とボール(6)とが一体回転可能となるものである。一方、ボール(6)には左右方向の連絡孔(7)が貫通されており、この連絡孔(7)の一端開口(7a)は流体流入孔(3)の内部開口に対向している。また弁ケーシング(1)には、連絡孔(7)の他端開口(7b)に対向する流体流出孔(8)と、この流体流出孔(8)の外部開口に固着された金属製の管用テーパ雌ねじ(9)とを有する蓋体(10)がねじ込まれて固定されており、凹部(2)を閉塞している。(11)(12)はOリング、(13)はリングを示し、また(14)は回転軸(5)の外端に取付けた操作レバーを示す。

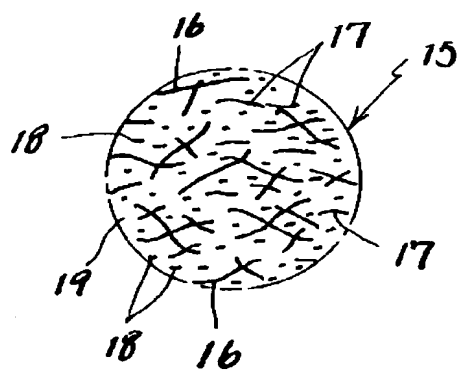
第 3 图

(15) … バルブ用部品、(16) … 長尺カーボン、(17) … 短尺カーボン、(18) … パウダーカーボン、(19) … 樹脂

以下、本考案の一実施例を第3図に基づいて説明する。すなわちパルプ用部品(10)を、3～6mmの長尺カーボン(11)と、0.5～1mmの短尺カーボン(12)と、0.1mm以下のパウダーカーボン(13)とからなるカーボン群を樹脂(14)に混入して形成したものである。

前記カーボン(11)(12)(13)の混合比率は、長尺カーボン(11)が30～50%、短尺カーボン(12)が10～20%、パウダーカーボン(13)が10～30%である。そしてカーボン群は1～4ボアズのビニルエステル樹脂に混
